水道管特殊洗浄工法 アクアピグ工法

中里建設株式会社

アクアピグ工法による水道管内洗浄

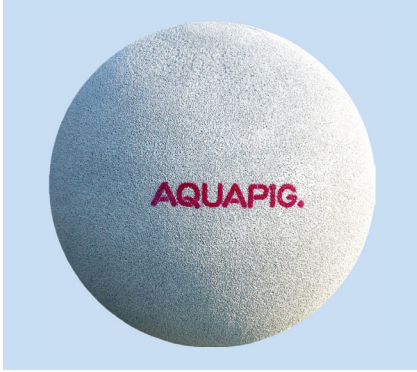
圧縮と復元性を併せ持つアクアピグ

アクアピグは圧縮と復元性を併せ持つ物理特性により対象管口径に対し、従来より大きいピグが投入可能であり、管内面への接触面積と側方圧力が増して、満遍なく強く、優しく堆積物や付着物をきれいに除去できる。

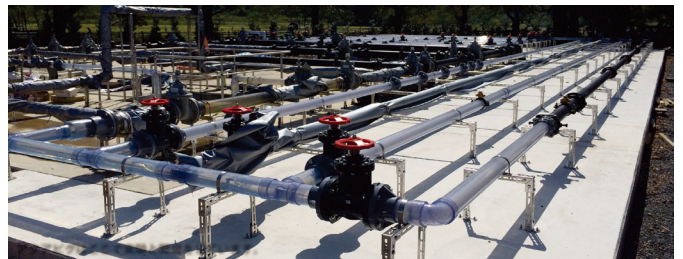
中里建設 水理研究開発センター

・各洗浄工法のデモンストレーションを実施。・研究機関への貸し出しもを行っている。
