鋼矢板水路補修工法 ストパネ工法

NNTD登録番号：1072
NETIS登録番号：(旧) HR-160005-A

鋼矢板水路腐食対策工法協会

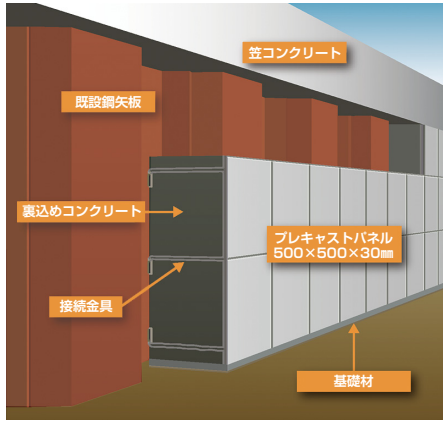
工事概要図

ストパネ工法は、腐食対策が急務な鋼矢板水路を軽量プレキャストパネルと裏込めコンクリートで補修することで長寿命化を図るパネル被覆工法である。工法性能を農林水産省官民連携新技術研究開発事業で実証し、約42,000㎡の施工実績を有する。
