## 管路スクリーニングカメラ

ケーブルロ  
**KPRO®**

## 管清工業株式会社

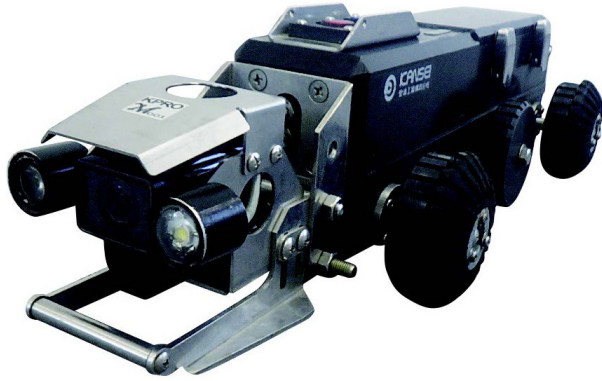
KPRO®の外観 (Mタイプ)

「KPRO®」はそういった管路スクリーニングの目的に特化したカメラシステムであり、効率的に管路の点検を行える。操縦不要で点検終了後の機器回収も容易、管口カメラの不可視部分である管奥の壁面もしっかりと点検ができる。

種類	S/M/L タイプ
対象管径	Ø150~700mm
標準的な 所用人数	調査作業員数：4名 交通誘導員：2~3名
走行速度	約13~18m/分
その他	日進量：800~1500m/日 障害物に接触するとバックするリバース機能搭載 簡易な判定基準の適用 詳細調査には適用不可

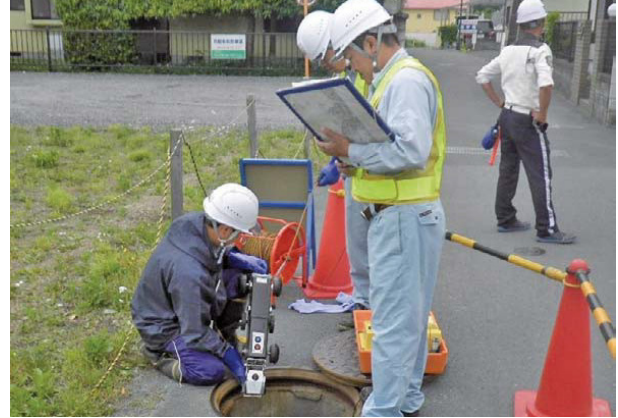
調査状況

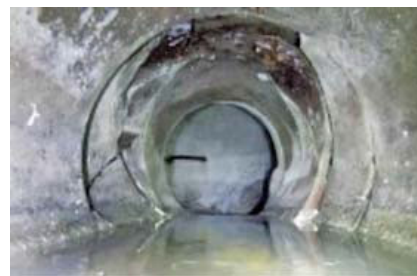
破損状況確認

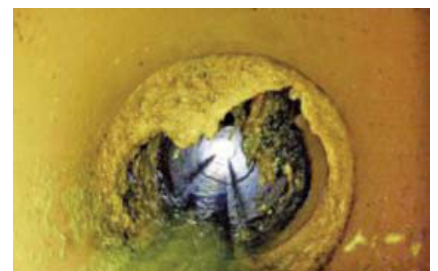
付着物の発見
